## KIT DE TRANSMISIÓN EXIGENTE

Los kits de transmisión exigentes de Dayco® ofrecen todos los componentes necesarios para garantizar un sistema de transmisión silencioso y sin problemas. Estos kits han sido diseñados para abordar las transmisiones más exigentes del mercado. Los kits de transmisión exigentes de Dayco® incluyen la banda serpentina Dayco® Quiet Design, que utiliza procesos de fabricación avanzados y de vanguardia para garantizar su desempeño como una de las bandas más silenciosas para los vehículos de hoy.

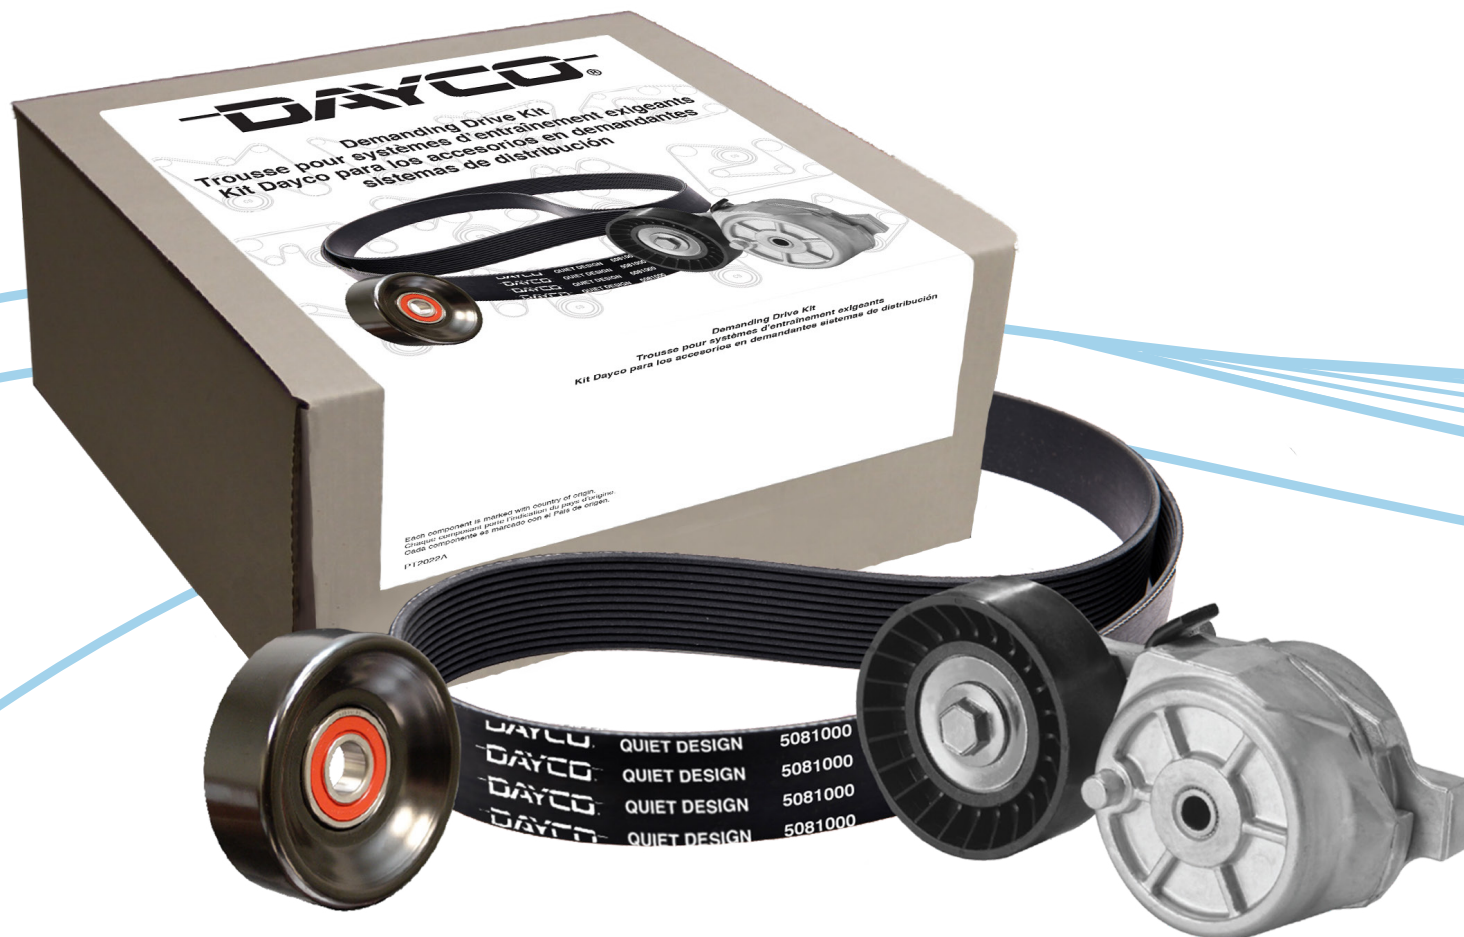
Estos kits para aplicaciones específicas pueden incluir la banda serpentina Dayco® Quiet Design, un tensor de correa automático Dayco® No Slack®, una polea loca / tensora Dayco® No Slack® y una Polea libre del alternador Dayco®, cuando corresponda.

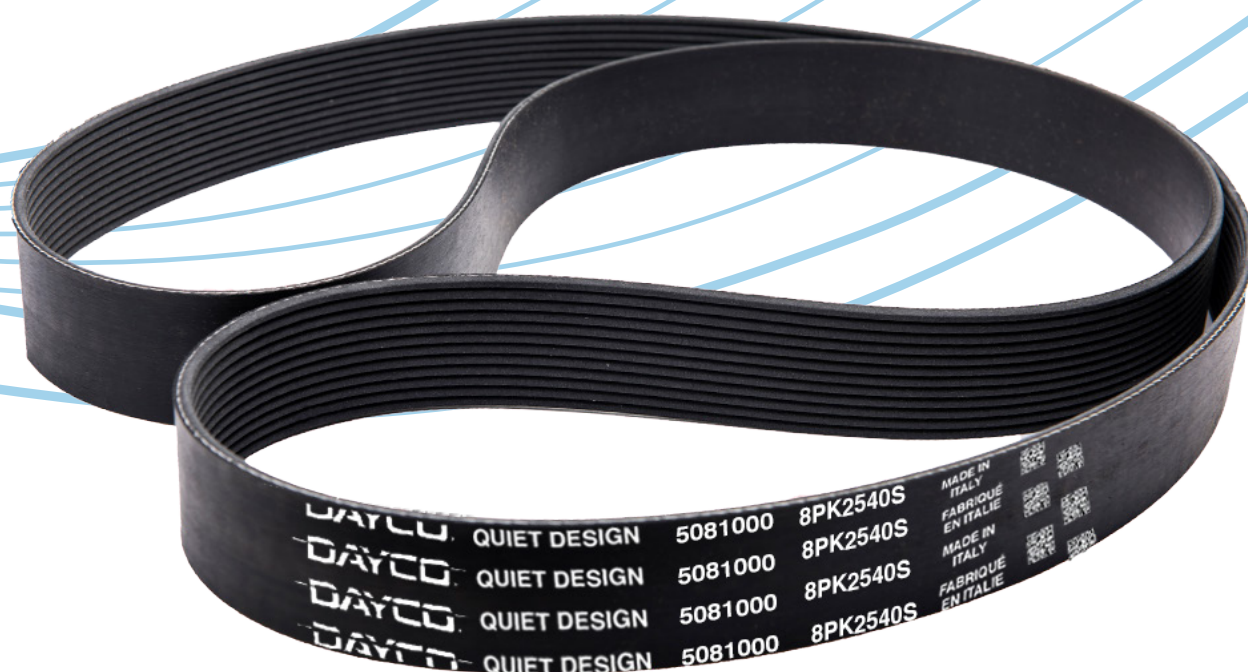
# BANDA SERPENTINA DAYCO® QUIET DESIGN

- Exclusiva para el kit de transmisión exigente de Dayco
- La banda más silenciosa probada por Dayco hasta ahora
- Diseñada para las transmisiones más exigentes del mercado
- Utiliza un compuesto específico para mitigar el ruido.
